深仙宿避難小屋の点検と大日岳山頂標識の更新

◇実施日 11月29日(水)

11月4日、行仙宿に宿泊した小田原市の鈴木君から、深仙宿避難小屋の照明が点灯しなかった、と聞いて点検に向かった。併せて外れてしまった大日岳の山頂標識も交換した。

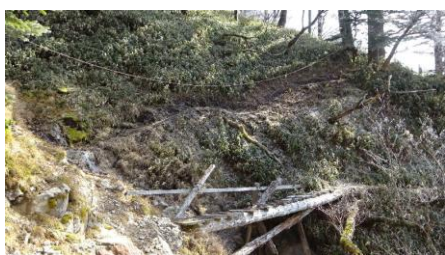
捲き道が出来ていた

千丈平で5分間休んで深仙宿に向かう。途中のほんみちが架けた木橋には谷の上方にトラバース道が作られ、ロープも渡されていた。木橋は3本の丸太の内中央の一本が外れ落ちていた。道を塞いでいる笹も刈り取った後が見られ、今年整備されたようだ。

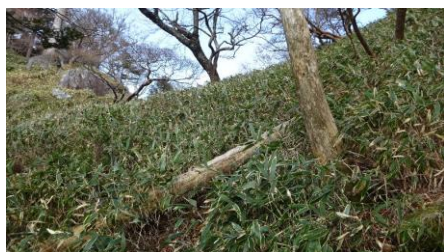
屋に納めて大日岳に向かった。大日岳の迂回路は古いロープが植平さんによってクサリに交換されているので、安心感が増した。

クサリに交換された

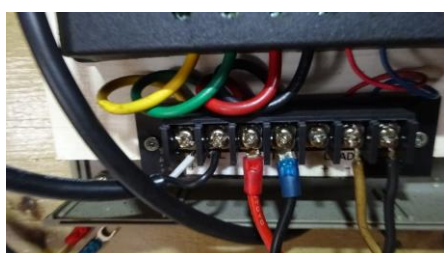
交換終了

山頂標識を取り付け、写真を撮って深仙宿に戻る。帰りは行場の分岐から南西に笹をかき分けて奥駆道に降り、岩峰を迂回して深仙宿まで歩いた。
